Указания по монтажу насоса охлаждающей жидкости WPS3025 для автомобилей BMW 135i, 335i, 535i, 640, 740i, начиная с 2007 модельного

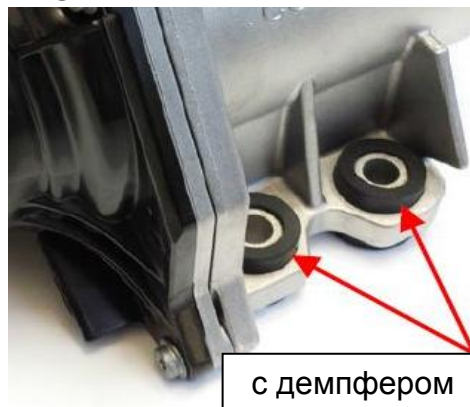
Рис. 1

Демонтированный электрический насос охлаждающей жидкости при необходимости снабжается неразборными резинометаллическими шарнирами, устанавливаемыми в 3 точках крепления (рис. 1). В новом насосе охлаждающей жидкости они отсутствуют WPS3025. Старые крепежные винты непригодны для применения.

Выкрученные алюминиевые винты (M8x36) не подлежат дальнейшему использованию и должны быть заменены на более короткие стальные винты (M8x26).

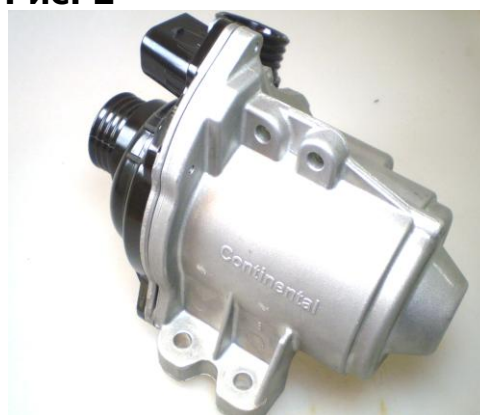
Рис. 2

Автопроизводитель наладил выпуск новой модели насоса охлаждающей жидкости без резинометаллических шарниров (рис. 2).
