# Technical *Info*

## Совет по монтажу комплекта ремня ГММ СТ 957 K1 – WP4: Например, Audi / VW / Skoda / Seat 1.4 / 1.6 16V

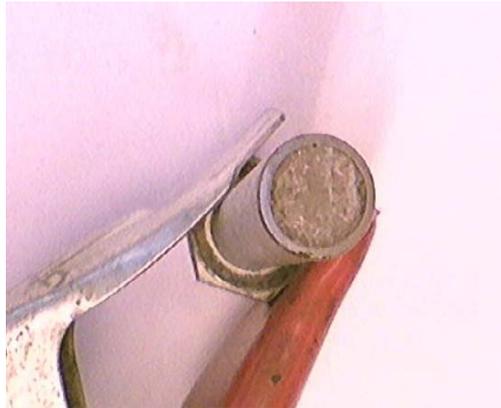
Рис. 1

Обламывание установочного болта натяжного ролика.

Неверно установленное низкое натяжение ремня и неровная поверхность прилегания ролика, привели к ослаблению затяжки установочного болта натяжного ролика. Это привело к действию на установочный болт изгибающего момента и, как следствие, излому болта.
