Комплект ремня ГРМ СТ 1077K1 для Opel, Alfa, Fiat, Saab, Chevrolet – различных моделей 1.6/1.8 от 2003

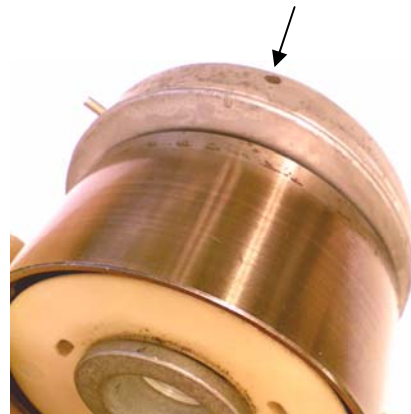
Натяжной ролик, идущий в комплекте, немного отличается по конструкции от ролика, установленного на автомобиль (без отверстия под шплинт KM-6333).

Согласно производителю теперь при замене ремня должна устанавливаться новая версия ролика.

Рис. 1
Конструкция предыдущего ролика

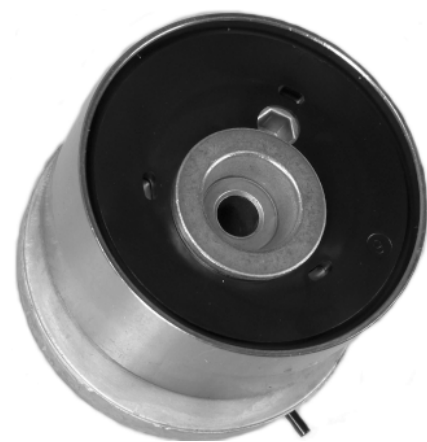
Рис. 2
Новая конструкция

Новый ролик не имеет шплинта и первоначально должен быть затянут по часовой стрелки **после** установки на двигатель (20 Нм) с помощью 6 мм шестигранного перед тем, как ремень сможет быть установлен.

После удаления шестигранного ключа натяжение будет автоматически установлено.
