ContiTech

Комплект ремня ГРМ СТ 979К3 для моделей Ford/Volvo 2.5 начиная с 2004 года выпуска

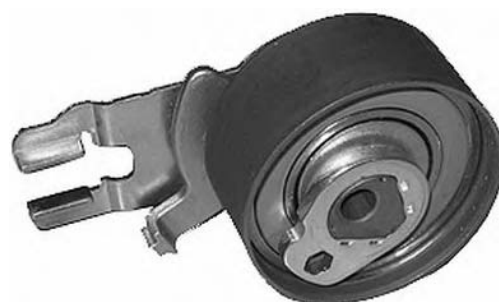
Натяжной ролик, поставляемый в комплекте, имеет другую конструкцию, чем ролик, устанавливавшийся в автомобиле до сих пор. (Использовался шестигранный ключ для регулировки эксцентрика до совмещения указателей.)

Рис. 1
Конструкция предыдущего натяжителя

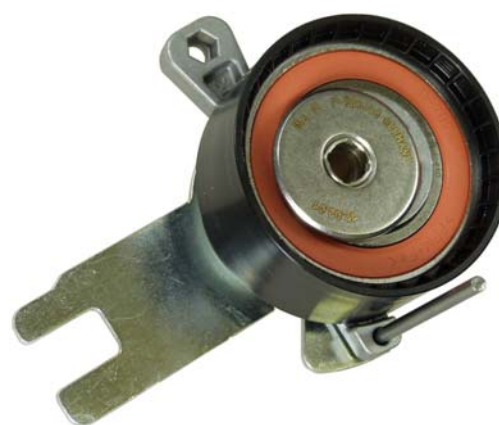
Согласно производителю натяжной ролик новой конструкции должен быть установлен вместо старого при замене ремня.

Рис. 2
Новая конструкция

Теперь поставляется новая версия с предварительно установленным шплинтом для непосредственной установки. После установки всех компонентов просто выньте шплинт для саморегулировки натяжителя.
